學校更衣淋浴間介紹

屏東縣立新園國中

執行成果報告表 / 更衣淋浴間設施配置圖

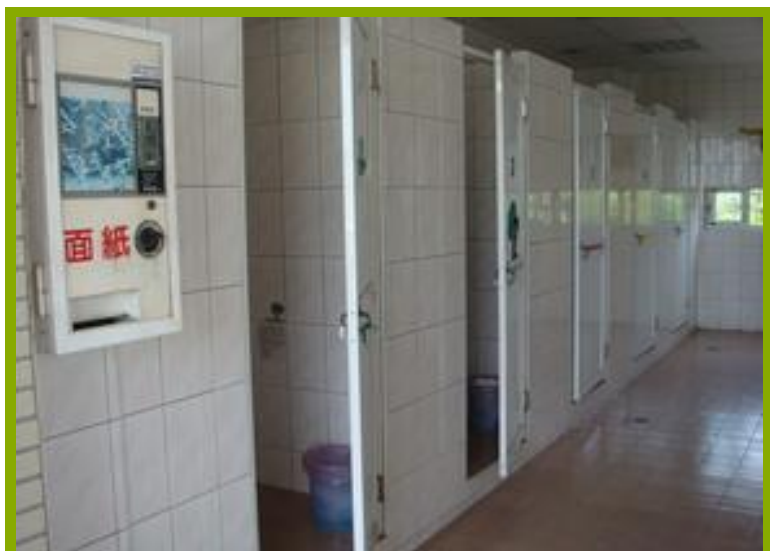
圖1：更衣淋浴間設施

指標	<p>空間及設施符合原申請案之規劃內容。</p> <ol style="list-style-type: none"> 1. 設置項目（內部配置圖） 2. 設置地點（位置圖） 3. 經費支用 4. 創意與特色
辦理情形	<ol style="list-style-type: none"> 1. 本校淋浴間由第二棟教學大樓3F、4F廁所改建而成，3F女廁改建後內有1間廁所、7間淋浴間，4F男廁改建後內有1間廁所、2便斗、6間淋浴間。 2. 本計畫送教育部概算100萬，核准補助金額90萬元，不足額款項由本校自行籌措。 3. 淋浴間內除基本設備、尚有櫥櫃、鏡台、吹風機方便同學使用，廊道裝設監視器、淋浴間內有警鈴，出入口裝有百葉窗以維護安全及隱私。

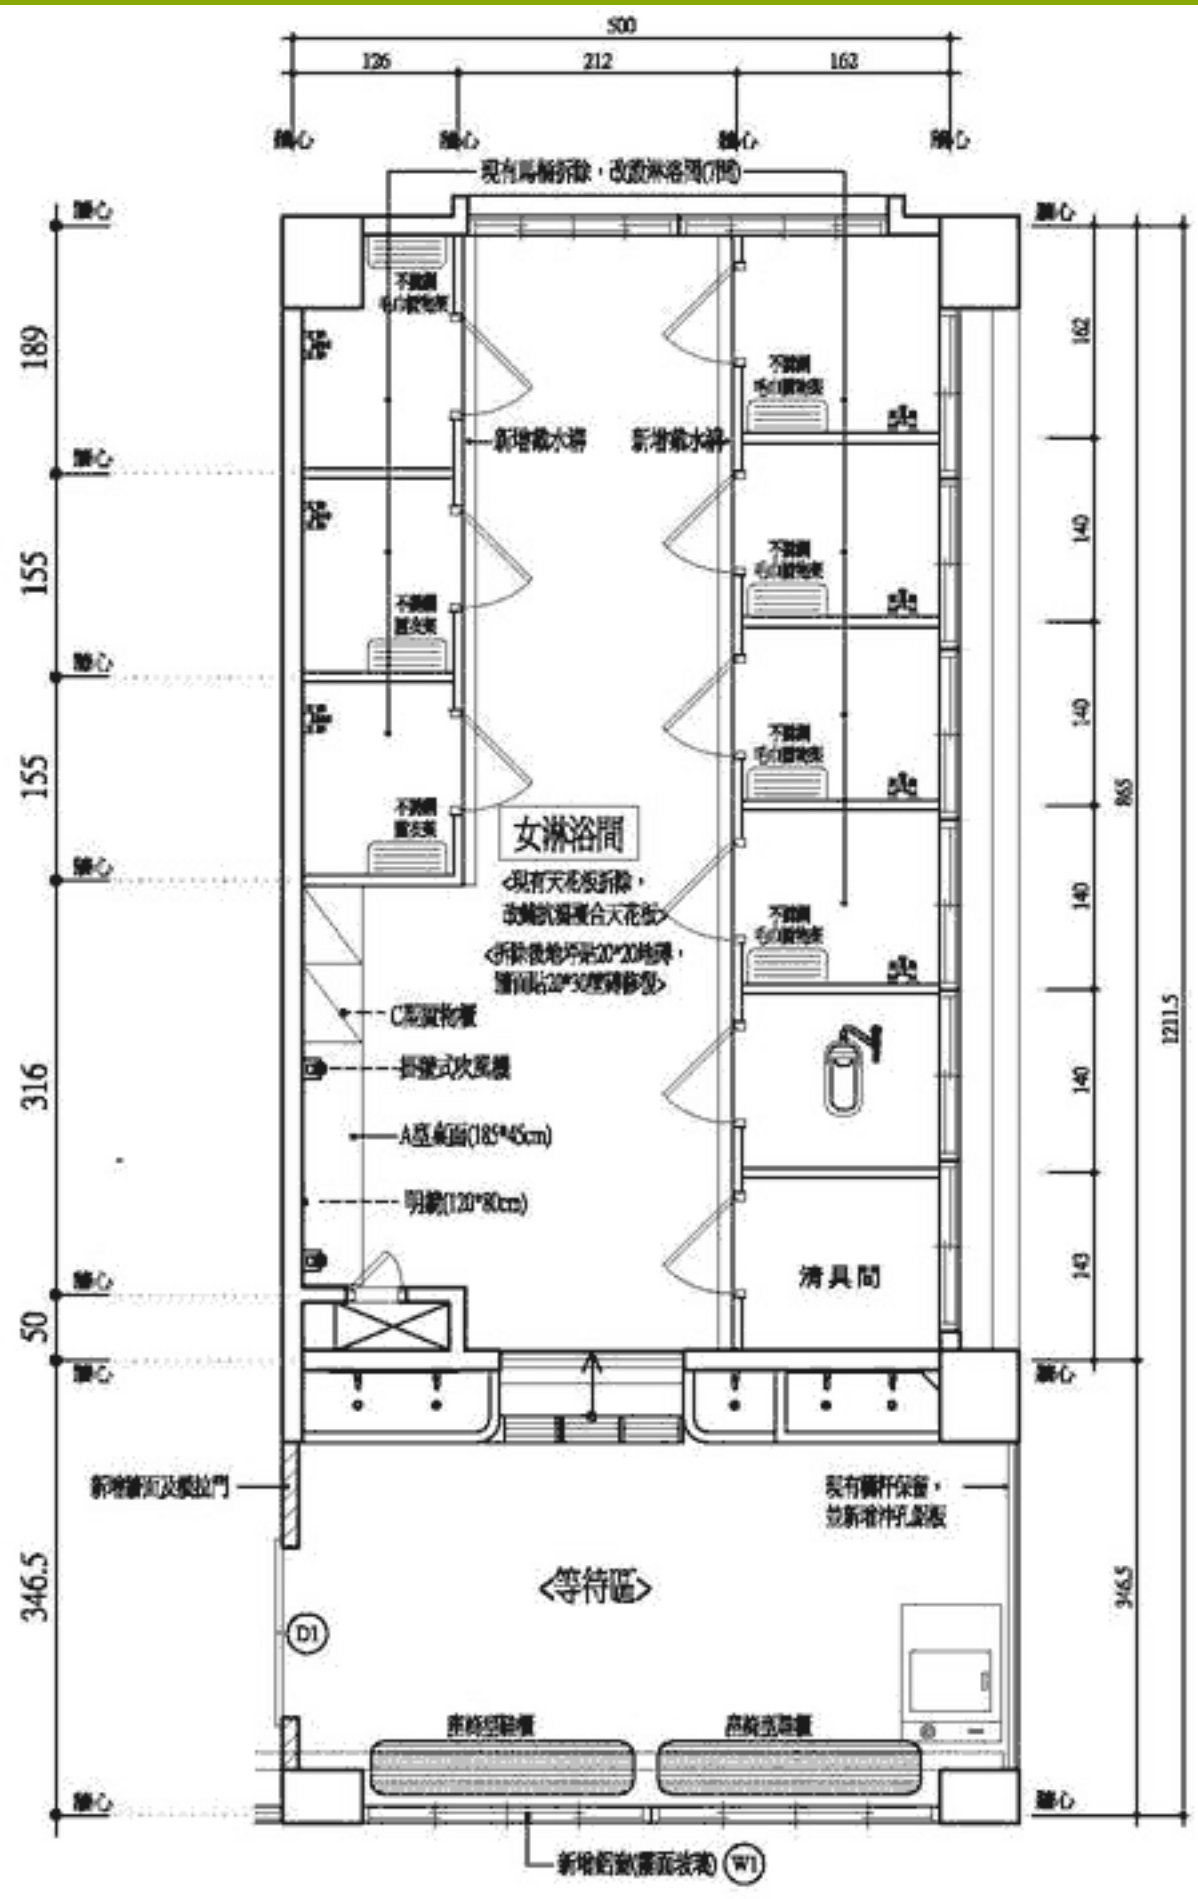
更衣淋浴間平面圖A

參樓女淋浴間平面圖 S=1/40

申請改建面積：5*12.115=60.58㎡

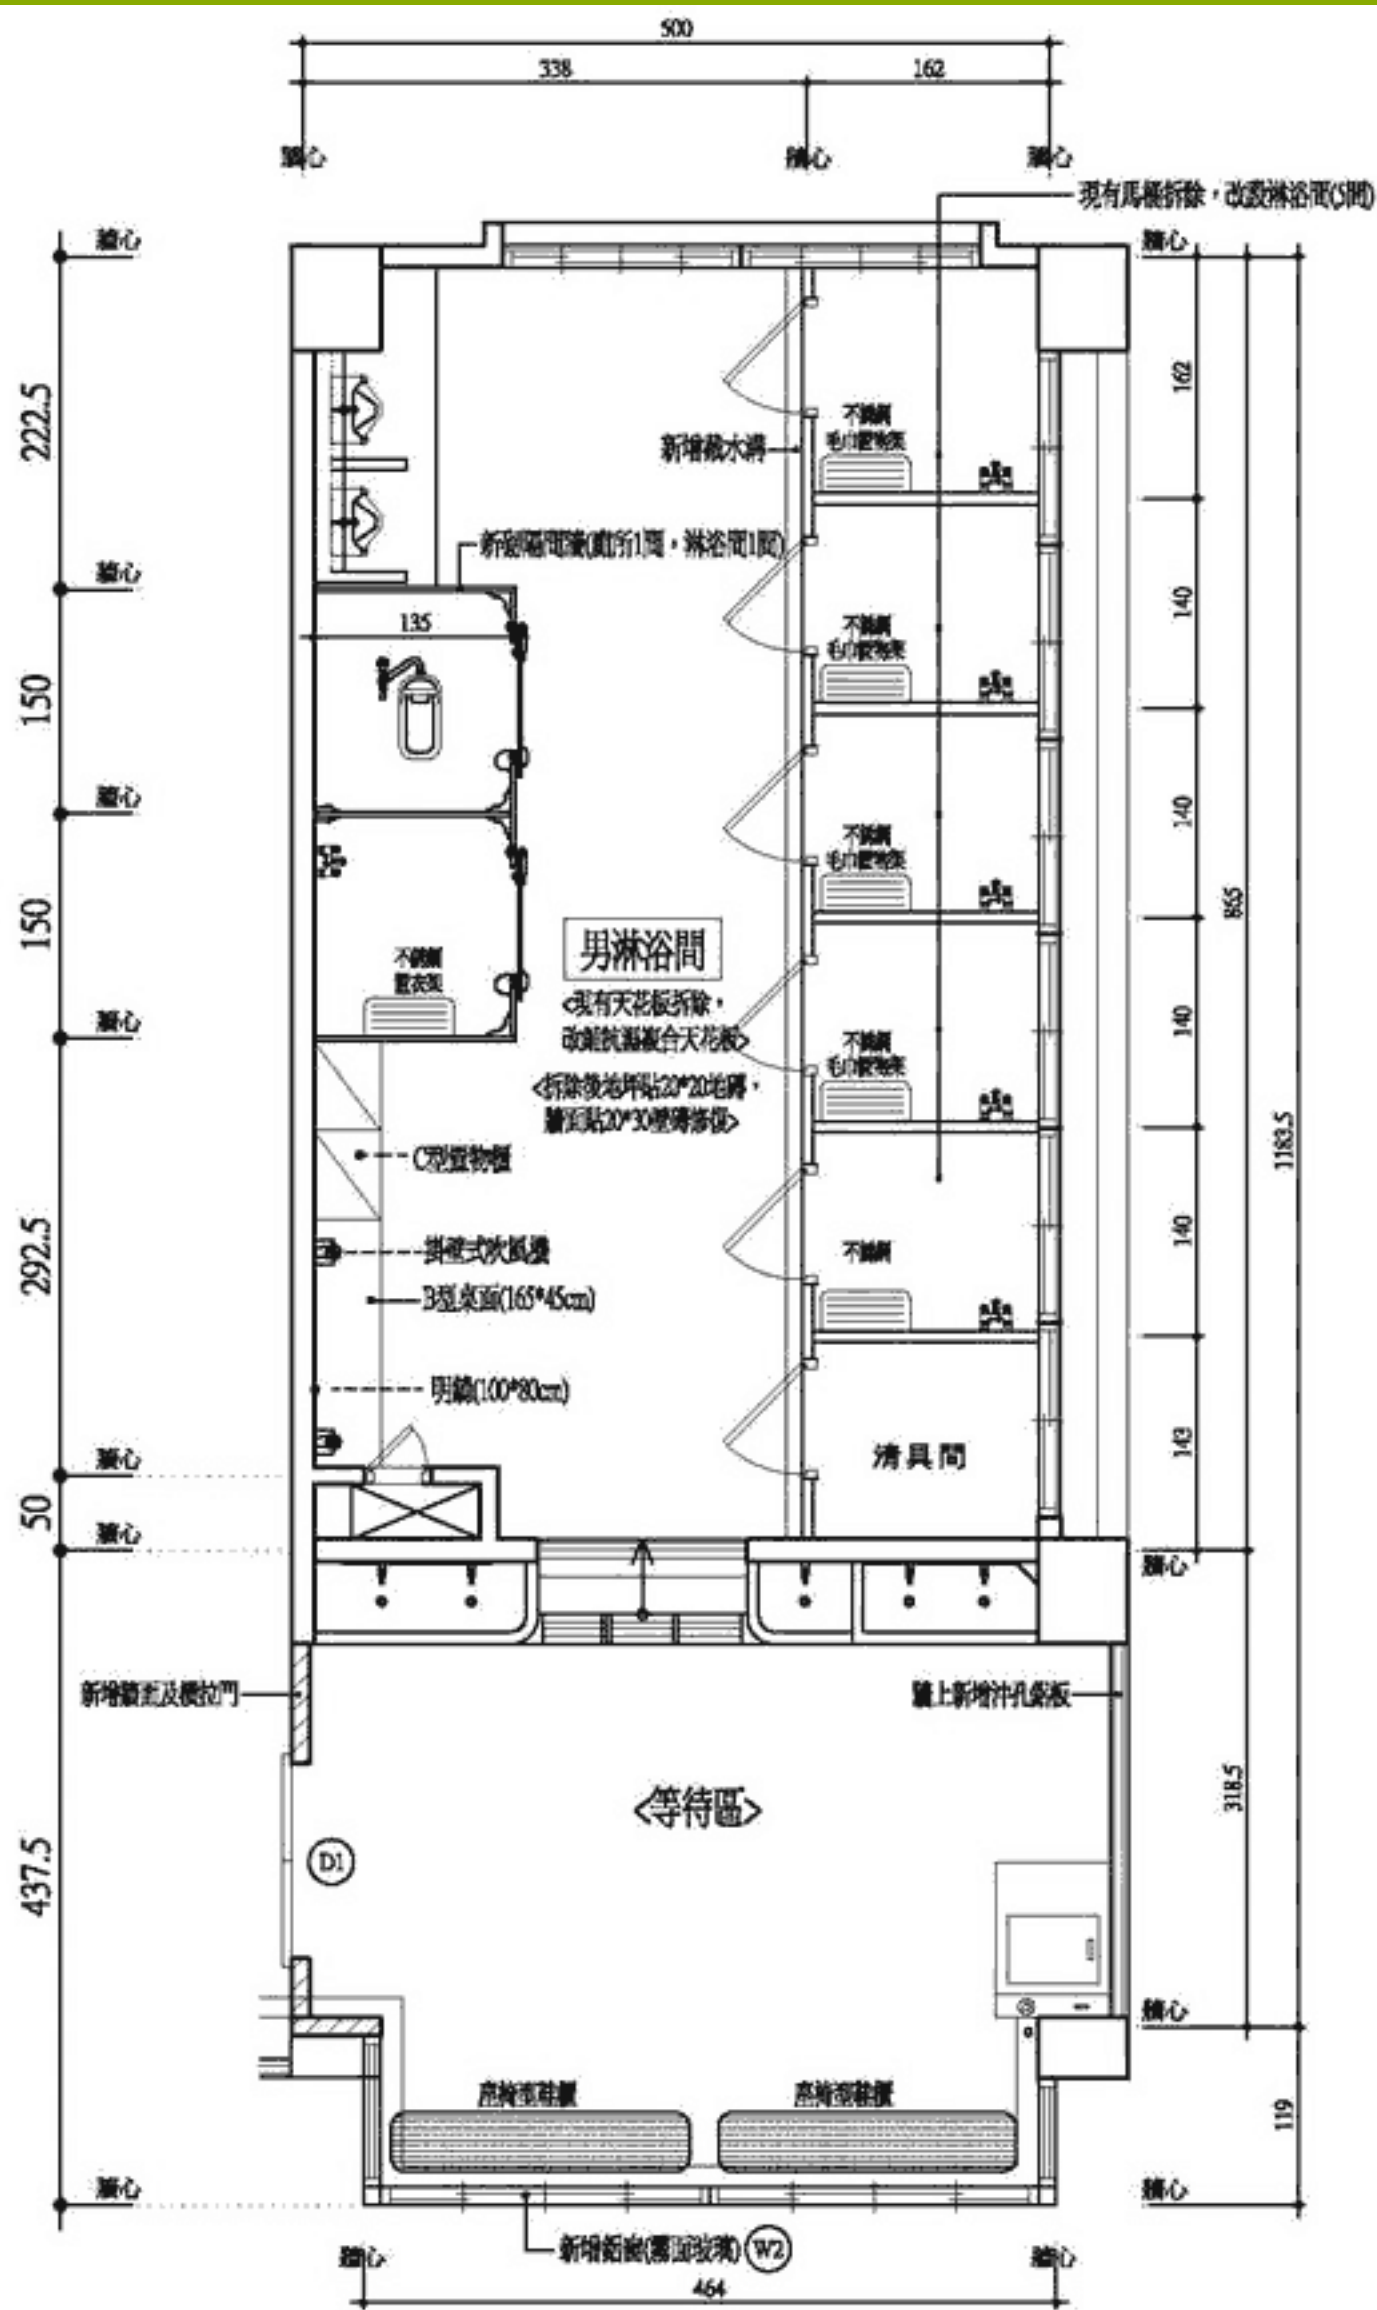
更衣淋浴間平面圖B

肆樓男淋浴間平面圖 S=1/40

申請改建面積： $5 \times 11.835 + 4.64 \times 1.19 = 64.70 \text{m}^2$
