# 學校更衣淋浴間介紹

臺北市立興福國中

執行成果報告表 / 更衣淋浴間設施配置圖

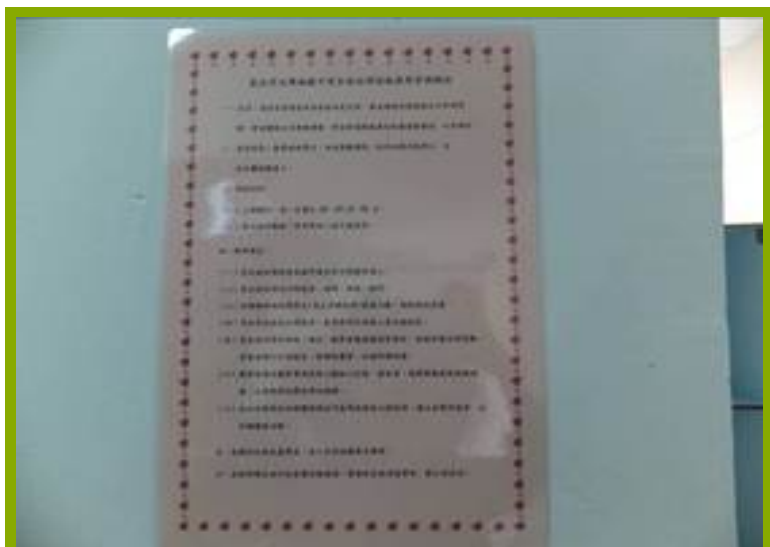
圖1：更衣淋浴間設施

指標	<p>空間及設施符合原申請案之規劃內容。</p> <ol style="list-style-type: none"> <li>1. 設置項目 (內部配置圖)</li> <li>2. 設置地點 (位置圖)</li> <li>3. 經費支用</li> <li>4. 創意與特色</li> </ol>
辦理情形	<ol style="list-style-type: none"> <li>1. 設置項目 男更衣淋浴間： (1) 4間更淋浴間 (2) 3個洗手台 (3) 6個置物櫃 (4) 6個鞋櫃 (5) 1間掃具櫃 女更衣淋浴間： (1)4間更淋浴間 (2) 3個洗手台 (3) 6個置物櫃 (4) 6個鞋櫃 (5) 1間掃具櫃</li> <li>2. 設置地點 學生活動中心4樓</li> <li>3. 理經費支用</li> <li>4. 創意與特色 (1)利用現有玻璃窗及更新T5高效能燈具節能減碳 (2)設計抽風機採自然通風 (3)創意入口處規劃優質置物空間</li> </ol>
